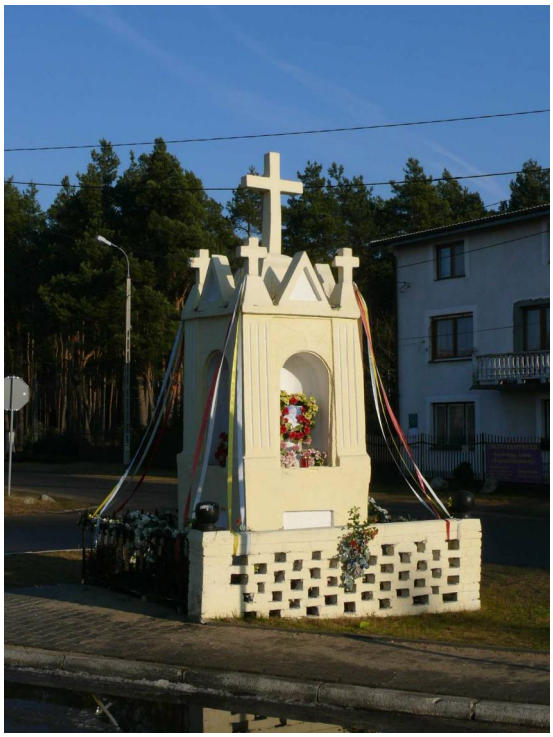
Kapliczka po przeprowadzonym prowizorycznym remoncie. W stanie dostatecznym. Widoczne liczne warstwy tynku i powłok malarskich, miejscowo złuszczone. Miejscowe włosowate spękania tynku i spękania muru (część cokołowa). Ogrodzenie miejscowo skorodowane.

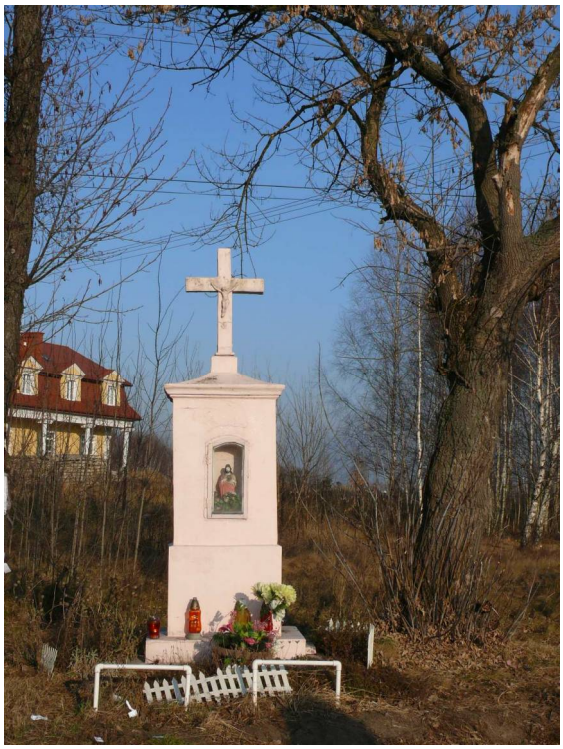
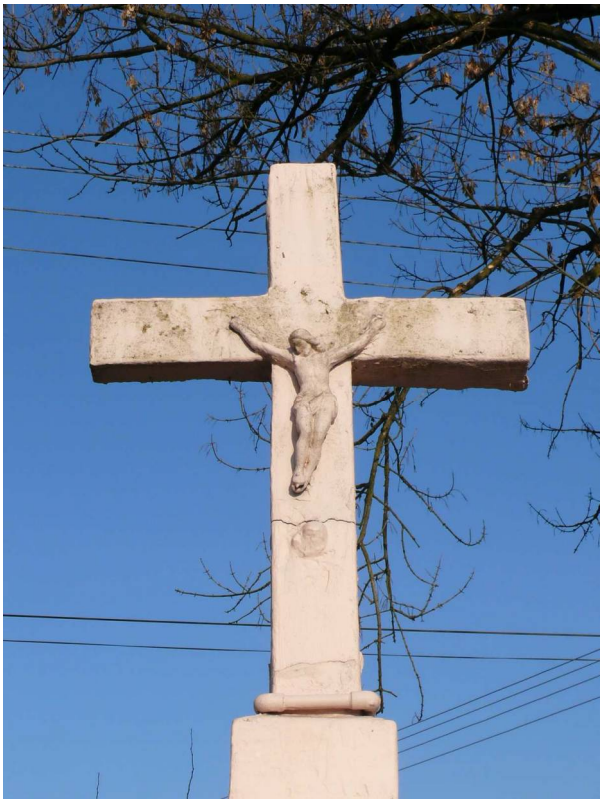
STAN ZACHOWANIA
Kapliczka zachowana w stanie niedostatecznym. Betonowy krzyż na zwieńczeniu z licznymi ubytkami, z widocznym skorodowanym stalowym rdzeniem. Liczne złuszczenia paronieprzepuszczalnych powłok malarskich. W części cokołu i korpusu głównego spękania tynku i muru. Drewniane, przeszklone drzwiczki skorodowane, obluzowane.

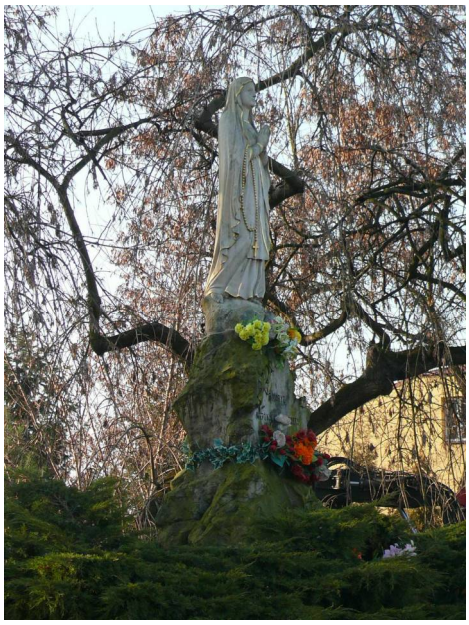
STAN ZACHOWANIA
Figura zachowana w stanie bardzo dobrym, po konserwacji. Głaz-cokół kamienny w stanie dobrym, przed konserwacją, miejscowo omszały. Metalowe kute ogrodzenie w stanie dobrym, po prowizorycznej konserwacji, miejscowo nieznacznie
skorodowane. Latanie w stanie dobrym.

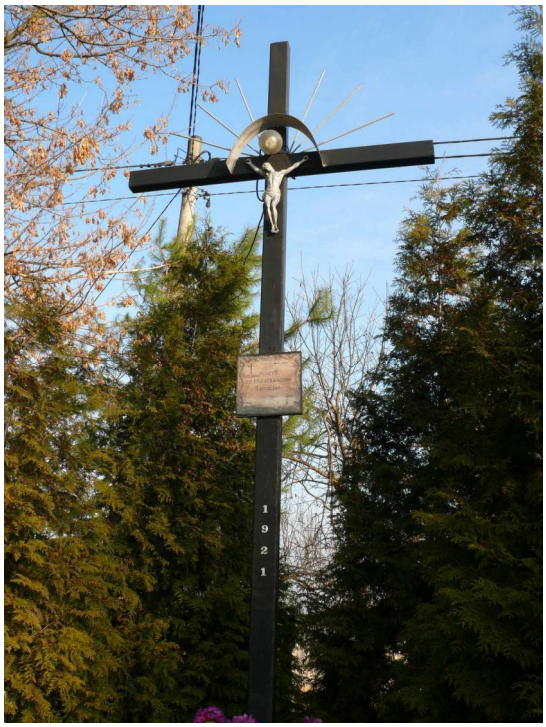
Krzyż zachowany w stanie dobrym, współczesny.

Fragmenty dawnych cokołów kamiennych (piaskowiec) powinny być jak najszybciej zabezpieczone, poddane konserwacji i ustawione w sąsiedztwie krzyża. **Obiekt o wartości historycznej.**

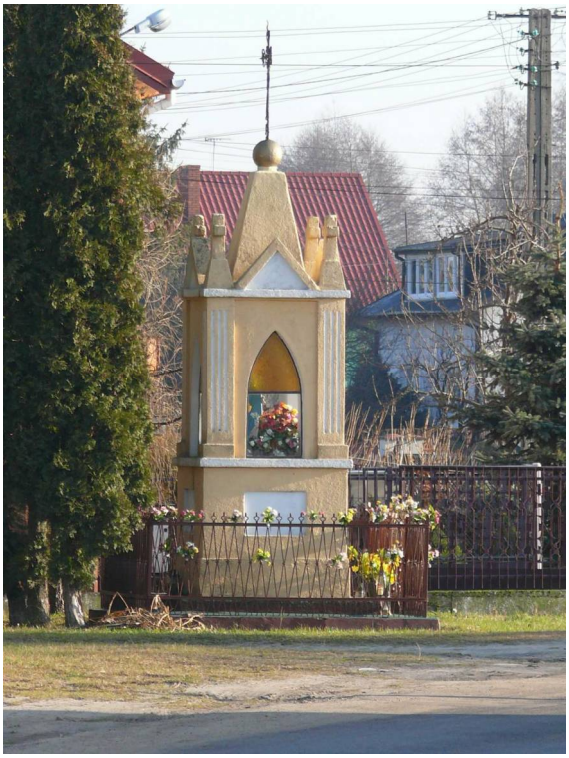
Kapliczka w stanie dobrym, po remoncie przeprowadzonym kilka lat temu. Widocznie niewielkie, miejscowe spękania tynku. Spękania betonowej podmurówki ogrodzenia i cokołu pod kapliczką.

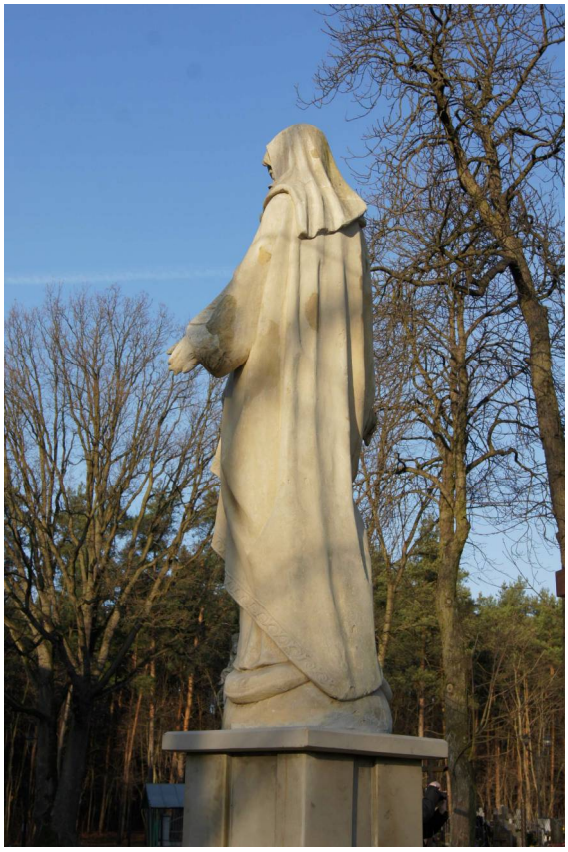
Figura w stanie bardzo dobrym, po konserwacji. Widoczne kitowanie na styku figury i cokołu. Na figurze miejscowe ubytki piaskowca.

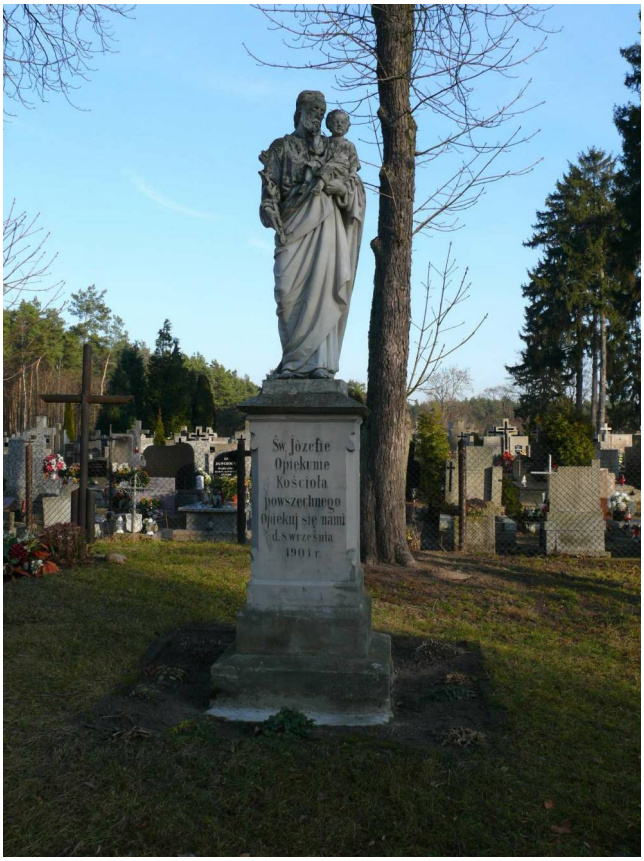
Figura zachowana w dobrym stanie; widocznie miejscowe nieznaczne ubytki, porosty. Na cokole stwierdzono użyte wcześniej kity do napraw konserwatorskich – częściowo odspojone, niescalone kolorystycznie. Cokół w sąsiedztwie gruntu zawilgocony.
